## Moduuli 3

### Kotitehtävä 15\_KYSYMYS

Alla olevassa kuvassa on puukerrostalon nurkassa sijaitseva mastopilari. Vaakarakenteet kannatetaan pilarin kyljestä. Tarkasta laskelmilla kyseisen mastopilarin kestävyys sekä täyttääkö pilari annetun vaakasiirtymärajan. Tehtävässä tulee tarkastella vain lähtötiedoissa annettu kuormitustapausta ja lisävaakavoima tulee huomioida laskelmissa. Kuvassa esitetyt kuormat ovat ominaiskuormia. Kaikki pystykuormat (myös vesikatto) sijaitsee epäkeskisesti pilariin nähden ks. detaji (e = 100 mm). Kerroskorkeus  $H_1...H_3 = 3\ 000\text{ mm}$ . Voimasuureiden laskemiseen voi käyttää statiikkaohjelmia.

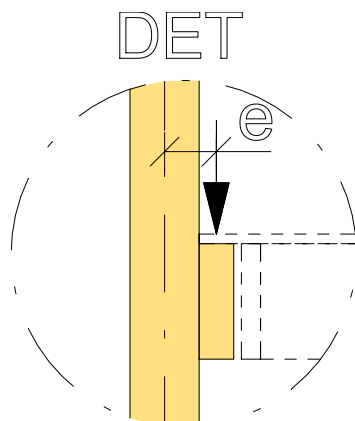
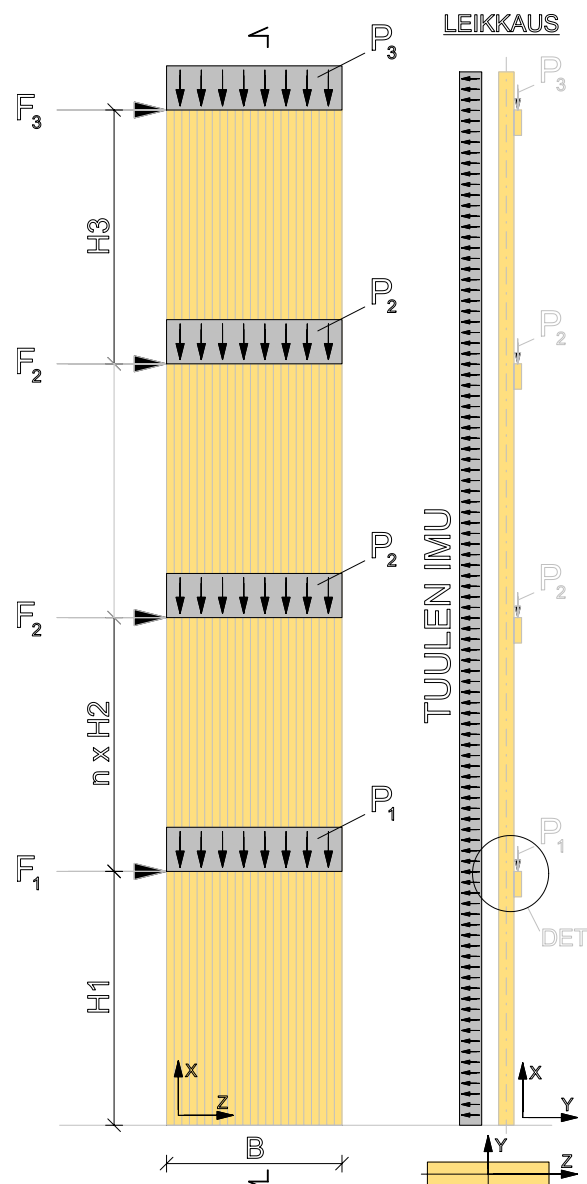
- Käyttöluokka: 1
- Seuraamusluokka: CC 2
- Vaakasiirtymäraja:  $H / 500$  (ylimmän kerroksen lattiataso)
- Tarkasteltava kuormitustapausta: omapaino 100 % + tuuli 100 % + hyötykuorma 70 % + lumi 70 %
- Puutavarat: Liimapuu GL30c
  - Pilari: 140x900,  $L = 12\text{ m}$
- Kuormat:
  - Vaakakuorma,  $F_1$  :
    - Tuulikuorma 4,5 kN
  - Vaakakuorma,  $F_2$  :
    - Tuulikuorma 4,5 kN
  - Vaakakuorma,  $F_3$  :
    - Tuulikuorma 5,0 kN
  - Pystykuorma,  $P_1$ 
    - omapaino 10,0 kN/m
    - hyötykuorma 9,0 kN/m
  - Pystykuorma,  $P_2$ 
    - omapaino 10,0 kN/m
    - hyötykuorma 9,0 kN/m
  - Pystykuorma,  $P_3$ 
    - omapaino 6,0 kN/m
    - lumikuorma 8,0 kN/m
  - Tuulen imu 0,6 kN/m<sup>2</sup>
