## Moduuli 4

### Kotitehtävä 18\_KYSYMYKSET (5 pistettä)

28.1.2019

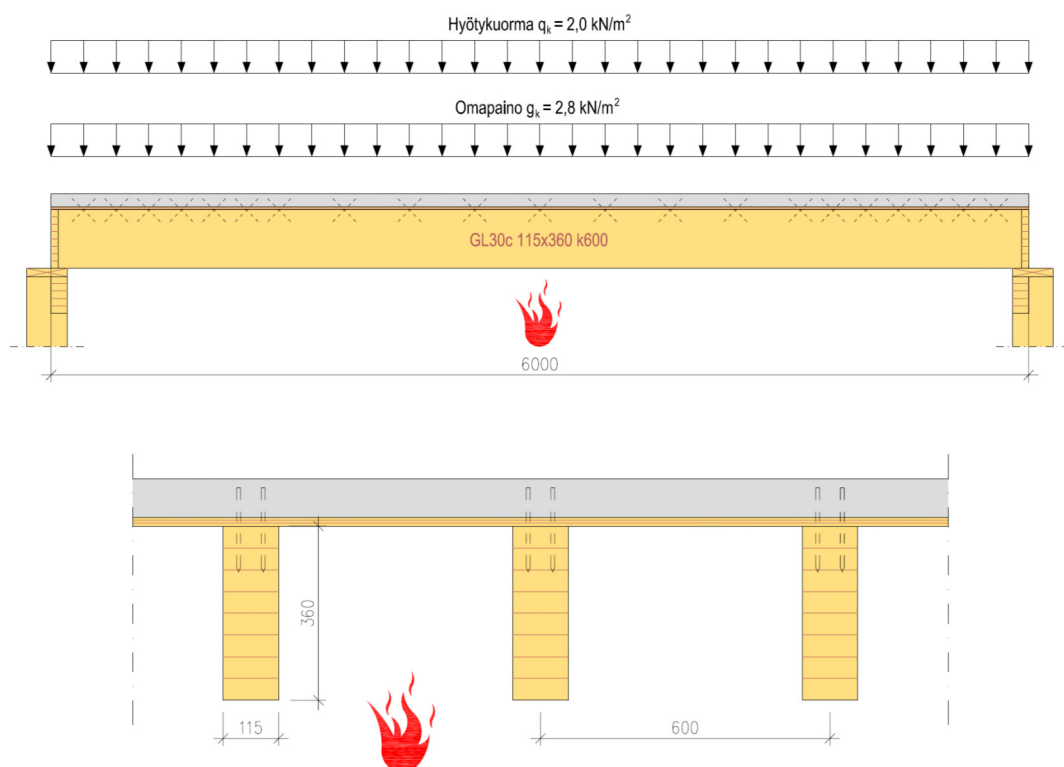
Kuvassa on puu-betoni-liittolaatta välipohjarakenteena, jota kuormittaa kuvassa annetut ominaiskuormat. Välipohja tukeutuu päistään seinärakenteisiin. Välipohjan paloluokka on REI 30. Palotilanteessa liittorakennevaikutus lopettaa toimintansa ja kantavuus mitoitetaan puupalkkien varaan.

- seuraamusluokka CC2
- puupalkki on GL30c 115x360
- puupalkkien hiiltymisen alkaa välittömästi puupinnalta
- puupalkin taipumaa ei tarvitse tarkastaa, koska taipumasta ei tässä tapauksessa ole haittaa
- kiepahdustuenta lopettaa palotilanteessa toimintansa, koska palkin päällä olevat vaarnaruuvit lopettavat toimintansa reunaetäisyyksien pienentyessä hiiltymisen takia
